木材劣化状況報告書

農林水産総合センター研修交流ホール北面外壁再塗装仕様書

岡山県農林水産総合センター研修交流ホール北面外壁再塗装実施に伴い、現状の壁面木部に関して木部の割れ・腐朽・塗装に関する診断実施

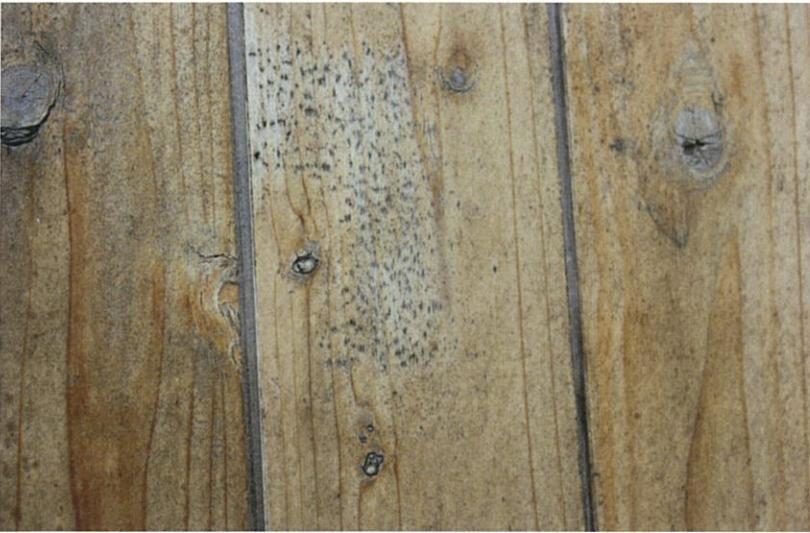
部位	写真番号 4	劣化状況	
		北面板張り下部

調査・修繕の考察 風化現象・黒点	
部位	写真番号 5	劣化状況	
		北面板張り下部

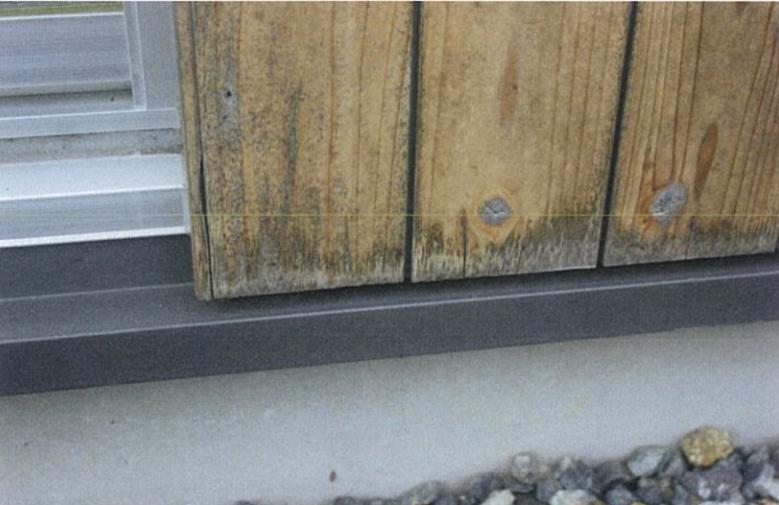
調査・修繕の考察 ひび割れ	
部位	写真番号 6	劣化状況	
		板張部

- ・木材劣化で木材強度に影響する腐朽菌、蟻害は見当たらない。
- ・風化に関しては確かに色落ち、黒点等の現象が見うけられるがこの影響が出るのは表面より 0.2mm 程度であり表面を削れば元の色が表われると推測する。
- ・ひび割れ建張り板の下部にひび割れ部位があるが貫通しているか？は確認出来ない。
腐朽につながらない処置は必要で、ケレン後、浸透系の保護を施す事で張り替えは必要ないと思われます。
- ・塗装面は硬質系の保護塗料であるので、この劣化事象からしてまずは、この硬質部の除去が必要しその上に再塗装を施す必要がありが、今後の風化による劣化事象が表われにくい浸透系で風化が目立ちにくく着色をお勧めします。

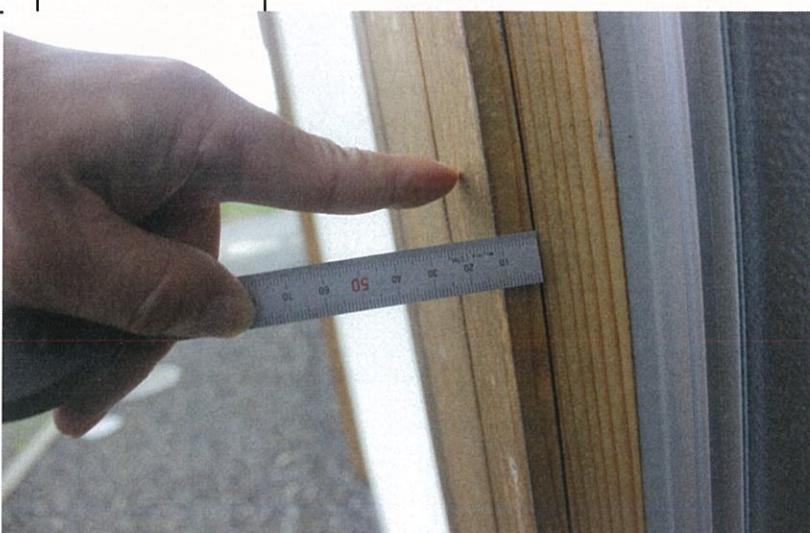
調査・修繕の考察 厚み t -12mm確認
